INVENTAIRE AMIANTE
Bibliothèque Néerlandophone

Avenue d'Auderghem, 191
1040 Etterbeek
Référence GASB13.14414/5
27 mars 2014

- Inspection réalisée le 12 février 2014 par Pierre Legrand
- A la demande du maître d'ouvrage, il a été procédé à l'inventaire de la bibliothèque néerlandophone.
- Description de la zone :
Le site comprend un bâtiment de 4 étages sans caves.

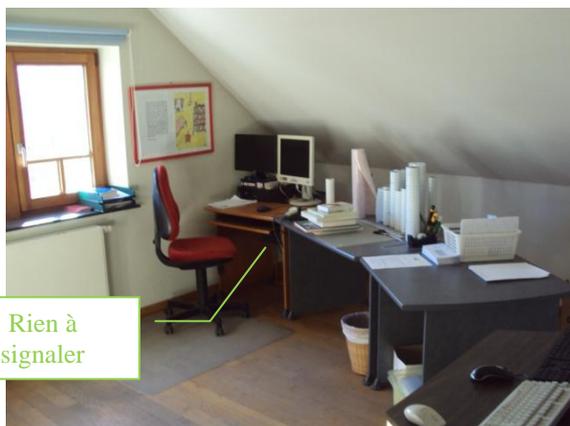
Photo 1

Localisation (niveau)	Rapport Analytique	Référence échantillon rapport	Type de matériau	Résultat	N° Photo
Tour, intérieur (0)	14110-004-PLM	14110-004-001	Plâtre mural	Négatif	1

Les résultats ci-dessous sont obtenus en tant que laboratoire agréé par le SPF ETCS			Hors agrément
Référence a-ULaB	Description par le client	Type(s) d'amiante présent(s)	Autre(s) type(s) de fibre(s)
14110-004-001	Plâtre mural interne tour (0)	//	FO
Fin des résultats obtenus en tant que laboratoire agréé par le SPF ETCS			Hors agrément
