Inventaire amiante

Lieu : Centre sportif
Adresse: Rue des champs, 69
1040 Etterbeek
Référence : GASB13.14414/12
Date : 12 december 2014

Personne de contact Geosan SA : Laurent Herinckx
Téléphone : 02/644 05 64
Fax : 02/640 10 55
Référence Geosan SA : GASB13.14414/12
Maître de l'ouvrage : Commune d'Etterbeek
Avenue d'Auderghem 113
1040 Etterbeek

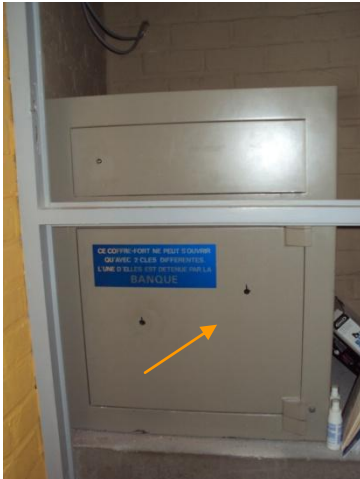
Photo 1 Coffre-fort couloir direction

N° d'application	Localisation	Présence MCA, MSCA, MCCA ou négatif	Rapport Analytique	Référence échantillon rapport	Type de matériau	Type d'amiante	N° photo	Etat et accessibilité du matériau*			Programme de Gestion Recommandation	
								Etat	Accessibilité	Traitement de surface	Type	délai d'action**
1	Hall sportif, 2ème étage, couloir bureau direction	MSCA	-		Isolation interne coffre-fort	-	1	Pas de dégât	Difficilement accessible	-	4	Long terme
2	Hall sportif, 2ème étage, bureaux administratifs et direction	MCCA	-		Tablette fibrociment	-	2	Pas de dégât	Facilement accessible	-	4	Long terme
3	Hall sportif, rez-de-chaussée, chaufferie	Négatif	14510-001-PLM	14510-001-001	Joint de bride	-	3	-	-	-	-	-
4	Hall sportif, Terrasse intermédiaire	Négatif	14510-001-PLM	14510-001-002	Roofing	-	4	-	-	-	-	-
5	Hall sportif, toit, couloir	Négatif	14510-001-PLM	14510-001-003	Roofing	-	5	-	-	-	-	-

N° d'application	Type (T)	Etat (E)	Activité (A)	Délai d'action
1	1	1	10	Long terme
2	1	1	100	Long terme

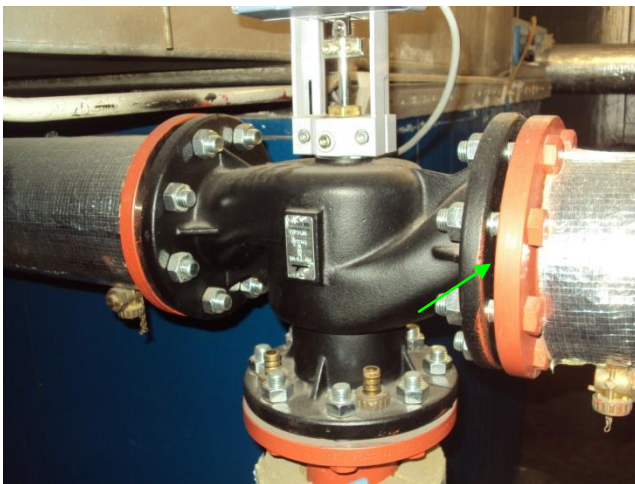
Photo 3 Joint de bride chaufferie

Les résultats ci-dessous sont obtenus en tant que laboratoire agréé par le SPF ETCS			Hors agrément
Référence a-ULaB	Description par le client	Type(s) d'amiante présent(s)	Autre(s) type(s) de fibre(s)
14510-001-001	Chaufferie joint de bride	//	//
14510-001-002	Roofing terrasse intermédiaire	//	FMA & FO
14510-001-003	Roofing toit hall	//	FMA & FO
Fin des résultats obtenus en tant que laboratoire agréé par le SPF ETCS			Hors agrément
