## Inventaire amiante

**Lieu :** Institut Ernest Richard  
**Adresse:** Place Saint-Pierre, 5  
1040 Etterbeek  
**Référence :** GASB13.14414/28  
**Date :** 10 juillet 2015

**Date du rapport** : 10/7/2015  
**Lieu** : Institut Ernest Richard (Bât. 1)  
Place Saint-Pierre, 5  
1040 Etterbeek  
**Personne de contact Geosan SA** : Laurent Herinckx  
**Téléphone** : 02/644 05 64  
**Fax** : 02/640 10 55  
**Référence Geosan SA** : GASB13.14414/28

**Institut Technique Ernest Richard (bâtiment 1) situé place Saint-Pierre n°5  
à 1040 Etterbeek.**

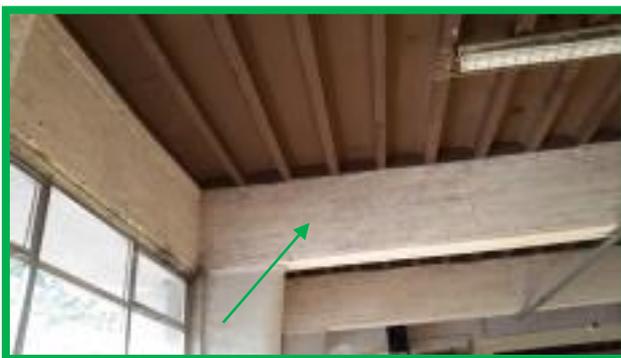
**Photo 3**

6	0/Préau	Négatif	150715-001-PLM	E001	Flocage sur poutre Béton	-	3	-	-	-	-	-
7	+1/local douche	MCCA	Voir rapport précédent	-	Gaine en fibrociment	-	-	Pas de dégât	Facilement accessible	Aucun	4	Long terme
8	+3/classe de repassage	MSCA	-	-	Gaine en fibrociment	-	4	Pas de dégât	Facilement accessible	Peinture		Long terme
9	Ext./toiture	MCCA	-	-	Ardoise de recouvrement	-	5	Pas de dégât	Facilement accessible	Aucun	4	Long terme
10	Ext./toiture	MSCA	-	-	Roofing	-	6	Pas de dégât	Facilement accessible	Peinture		Long terme
11	+1 et +2/couloirs et classes	Négatif	150715-001-PLM	E002	Dalle de faux-plafond	-	7	-	-	-	-	-
12	-1/caves et couloir	MCA	150715-001-PLM	E003, E004	Calorifuge	Chysotile	8 à 10	Fortement dégradé	Facilement accessible	Aucun		Urgent
13	0 à +3/Classes	MCCA	-	-	Tableau de type fibrociment	-	11, 12	Pas de dégât	Facilement accessible	Aucun	4	Long terme

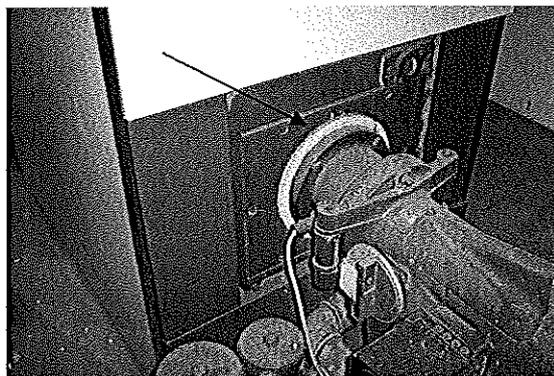
**Photo n°6 :**

Localisation de la zone homogène : Au sous-sol conciergerie : dans le local chaufferie : joint d'implantation du brûleur (photo n°6).

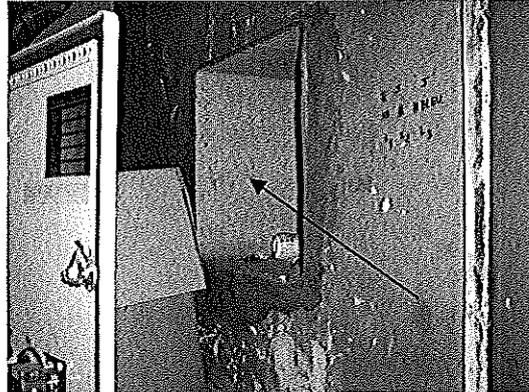
Photo n°7 :

Localisation de la zone homogène : Au niveau 0, dans la chaufferie préau : gaine d'aération en amiante ciment (photo n°7).

Au niveau 0, dans la chaufferie préau : gaine d'aération en amiante ciment (photo n°7).	Contrôle annuel.
Au niveau 0, dans le préau : morceaux de conduits pour passage de tuyaux de chauffage (photo n°8).	Contrôle annuel.
Dans les douches hommes et femmes du niveau 1, nous avons constaté la présence d'une gaine d'aération en amiante ciment (photo n°9)	Enlèvement recommandé.

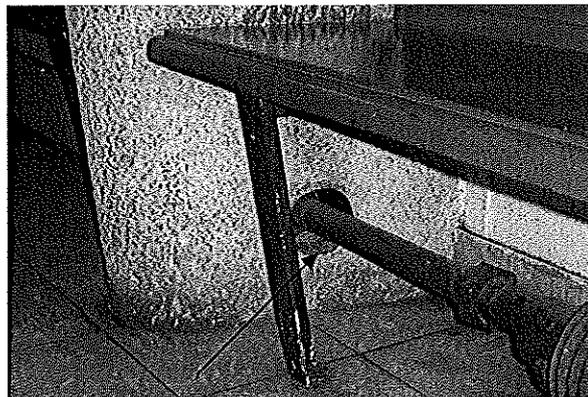
Photo n°8 :

009	Au niveau 0, dans le préau : morceaux de conduits pour passage de tuyaux de chauffage (photo n°8).	POSITIF	Chrysotile 10-50%

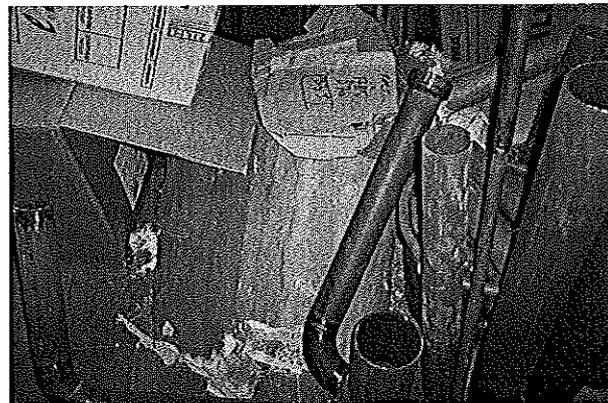
Photo n°12 :

- Dans le sous-sol conciergerie, le calorifuge ayant fait l'objet du prélèvement 005, est présent dans l'entièreté du sous-sol et est, par endroit, en très mauvais état. Notamment dans le local monte charge où nous avons constaté la présence de calorifuge au sol (*photo n°11*), ainsi que dans le couloir d'accès au dernier local considéré, où nous avons constaté la présence de calorifuge, au sol, dans les décombres (*photo n°12*).
